**Ejerforeningen Fajancehaven, Porcel c/o Formand Henrik Jansdorf**  
**PorcelænsHAVEN 5 A 1 tv**  
**DK 2000 Frederiksberg**

Kunde nr.: 12506510  
 Kontrakt nr.: 40953805/10  
 Kontrakt type: KONE CARE PARTNER  
 KONE anlægsnummer: 42149331  
 Anlægsnummer: OE6704  
 Fremstillingsår: 2006  
 -

Vurderingsdato: 10/17/2016  
 Vurderet af: Keld Nielsen

KONE A/S  
 Marielundvej 10  
 2730 Herlev

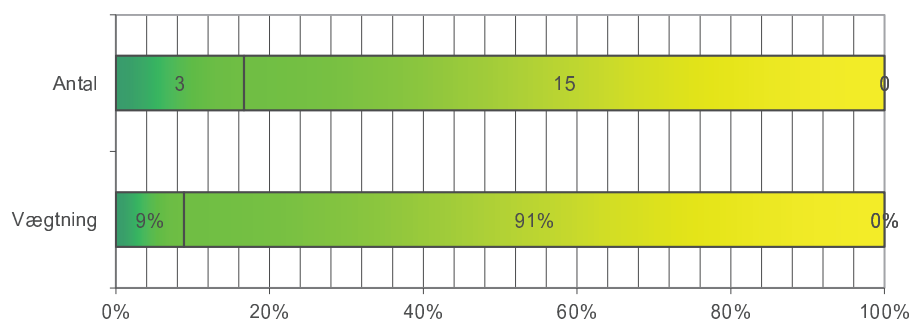
Nedenstående graf viser anlæggets samlede tilstandsvurdering.

Den øverste graf viser hvor mange komponenter (antal) der efter vurderingen er fordelt i de fire vurderingsområder: God (1), middel (2), dårlig (3) og udskiftes (4).

Den nederste graf viser hvilken indflydelse komponenterne (vægtning) i de fire område har på brugerens sikkerhed og anlæggets driftssikkerhed.

God - middel: Af ovenstående ses at vægtningen af komponenterne i grupperne god og middel samlet udgør 100 % og har ingen væsentlig indvirkning på brugerens sikkerhed og anlæggets driftssikkerhed.
